## LICEO GINNASIO STATALE "G. d'Annunzio"

### CIRCOLARE N. 116

#### OGGETTO: DIRETTIVA UTILIZZO CORTILE SCOLASTICO E PALESTRA

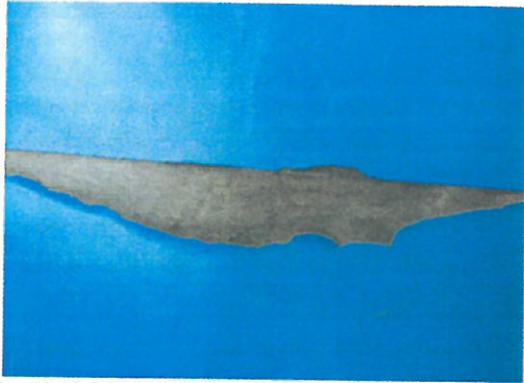
Foto 1

- 1) la pavimentazione della palestra presenta vistosi distacchi della copertura dalla pavimentazione originaria con rischio di inciampi e cadute accidentali (foto 1);

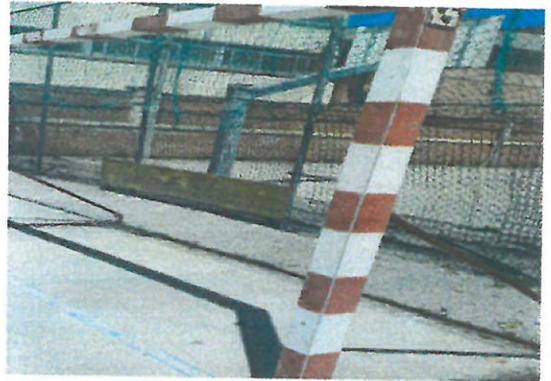
Foto 2

- 2) le porte del campo di calcetto presentano una struttura in metallo pesante con spigoli vivi, estremamente pericolosi per urti e traumi degli studenti (foto2);

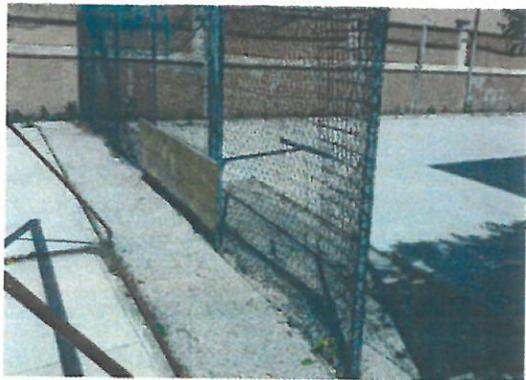
Foto 3

- 3) le reti metalliche di protezione, situate a ridosso delle due porte di calcetto (lato est-ovest) risultano fatiscenti, con assi sporgenti e instabili, con rischio di ribaltamento (foto 3-4);

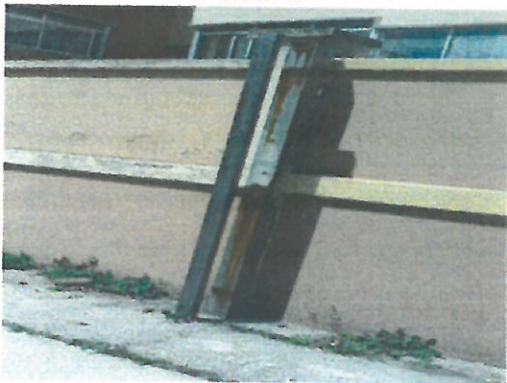
Foto 5

- 4) sono presenti assi metallici a vista, con spigoli vivi, arrugginiti, non adeguatamente protetti lungo il perimetro del campo di calcetto (foto 5);

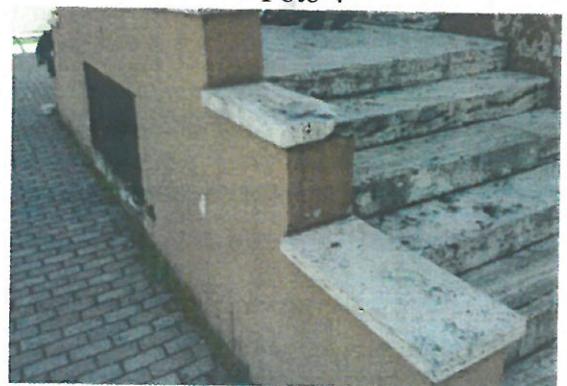
Foto 6

- 5) le scale, che conducono dalla palestra al campo di calcetto, presentano un parapetto con soglie di marmo, cordoli sporgenti e non arrotondati estremamente pericolosi, causa di possibili urti e cadute accidentali (foto 6);

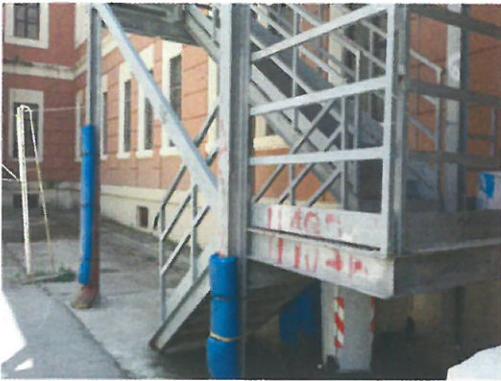
Foto 7

- 6) alcune parti della scala di emergenza, confinante con lo spazio adibito a campo di pallavolo, e gli assi portanti dei canestri da basket risultano non adeguatamente protetti (foto 7-8-9);

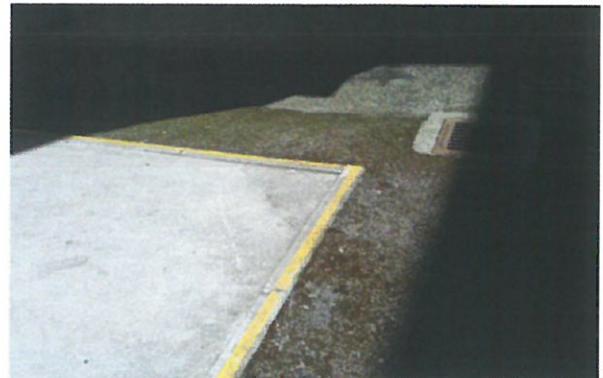
Foto 10

7) le superfici adibite ad attività motorie e quelle circostanti presentano asperità e mancano di opportune pendenze o sufficienti caditoie per il deflusso dell'acqua piovana al fine di evitare ristagni e zone fangose (foto 10-11).
